## Soratien tasaisuusmittausteknologian arviointi

### Digitalisaatiohanke 3 – Maanteiden ennakoiva kunnon hallinta

Liikenneviraston tutkimuksia ja selvityksiä 22/2018

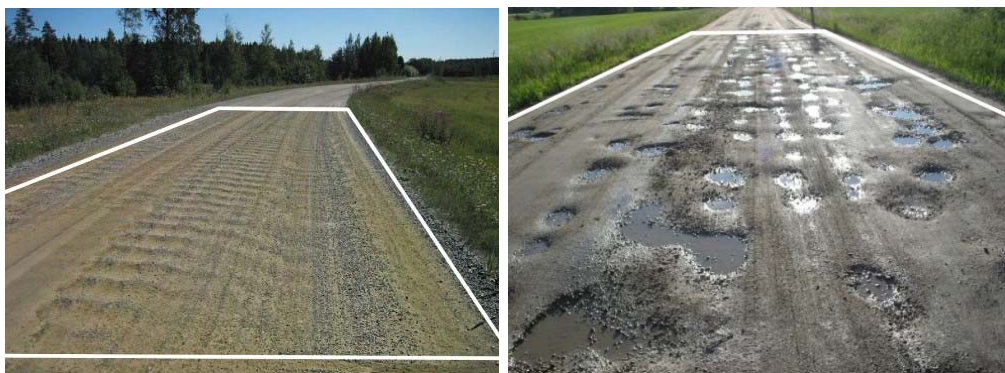
Kuva 1. Kun tien pinnalla on lähes koko ajoleveydeltä terävää pyykkilautaa tai kuoppia, joita ei pysty väistämään omalla ajokaistalla, kuuluu tieosuus tasaisuusluokkaan 1.

Kuvissa 1–5 tasaisuusluokat on esitetty vielä kuvin. Kuntoarvoa edustava tien osuus on rajattu kuvissa valkoisella viivalla.

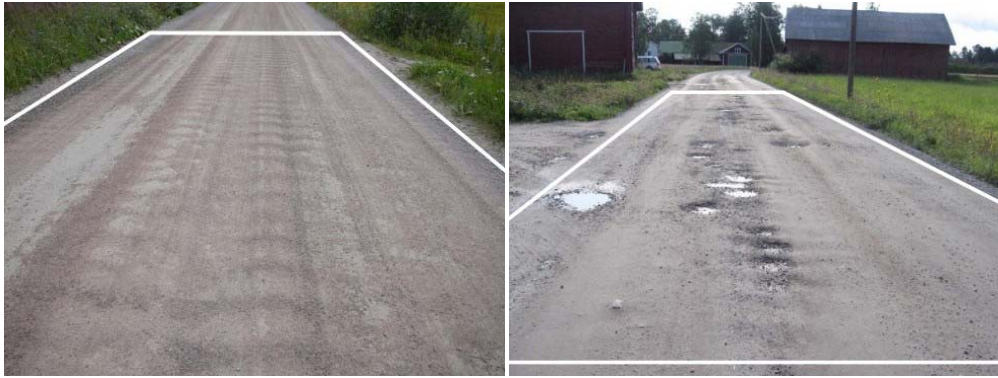
Kuva 2. Kun tien pinnalla on haittaavasti pyykkilautaa, kohoumia, painumia, kuoppia tai uria joita ei pysty välttämään, kuuluu tieosuus tasaisuusluokkaan 2.

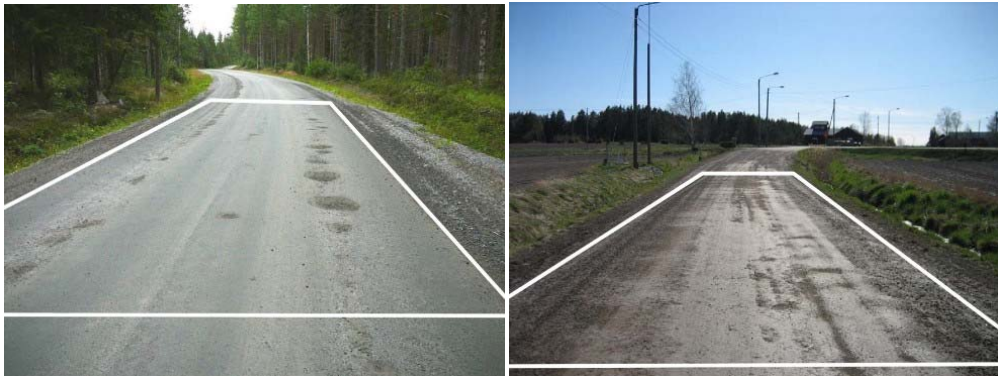
Kuva 3. Kun tien pinnalla on pientä epätasaisuutta, jonka vuoksi ei tarvitse vähentää ajonopeutta tai poiketa omalta kaistalta, kuuluu tieosuus tasaisuusluokkaan 3.

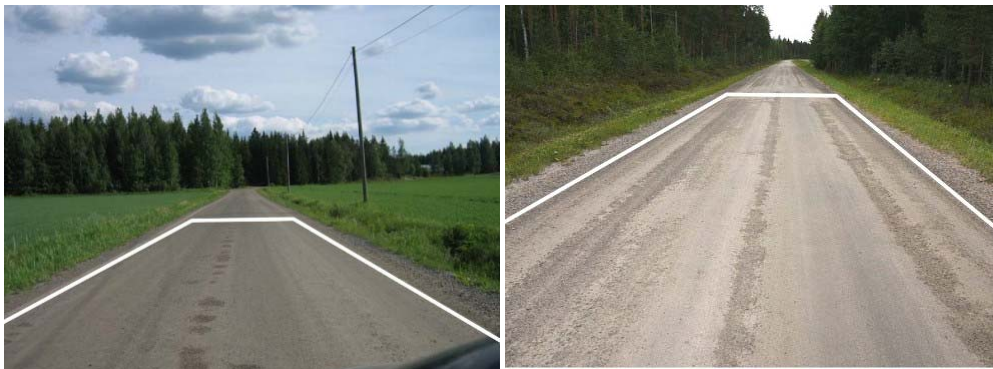
Kuva 4. Kun tiessä esiintyy pieniä kuoppia tai epätasaisuutta, jonka vuoksi ei tarvitse vältellä tai hiljentää ajonopeutta, kuuluu tieosuus tasaisuusluokkaan 4.

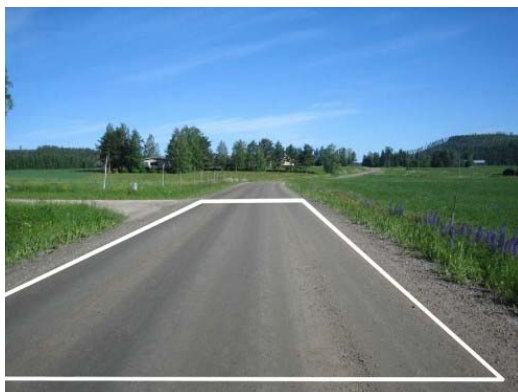
Kuva 5. Kun tien pinta on niin tasainen, ettei mahdollinen pieni epätasaisuus vaikuta ajomukavuuteen, kuuluu tieosuus tasaisuusluokkaan 5.

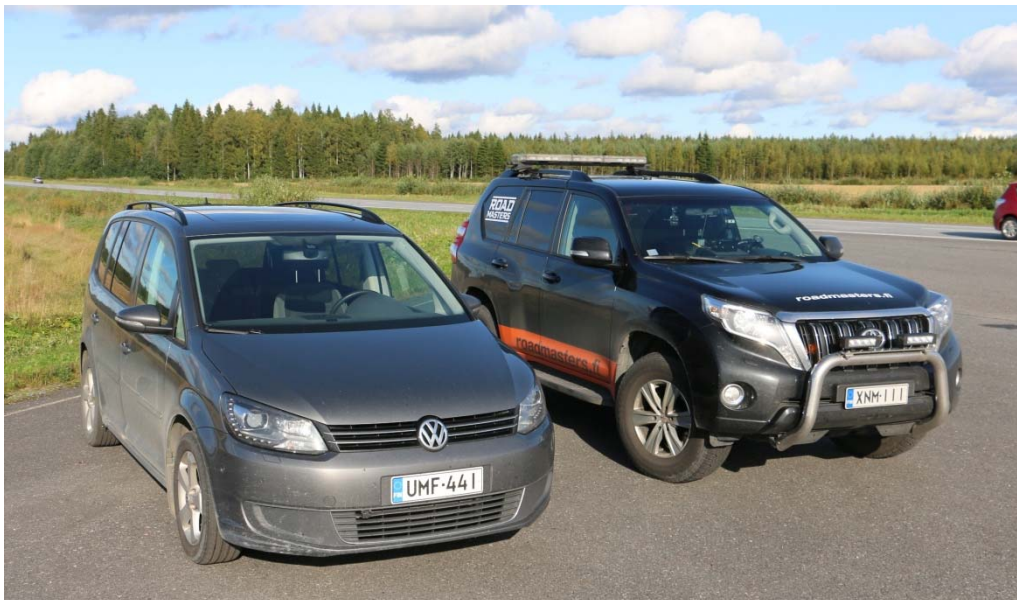
Kuva 6. Testeissä käytetyt ajoneuvot

Tässä raportissa esitetyssä vertailussa AL-Engineeringin mittaria käytettiin Toyota Land Cruiser merkkisessä ajoneuvossa ja Jalonteen tasaisuusmittaria Volkswagen Touran merkkisessä ajoneuvossa. Testissä käytetyt ajoneuvot on esitetty kuvassa 6.
